## VERARBEITUNGSANLEITUNG

#### 1.2 MASCHINENAUSRICHTUNG

#### 1.4 VORBEREITUNG DES UNTERFÜTTERUNGSBEREICHS

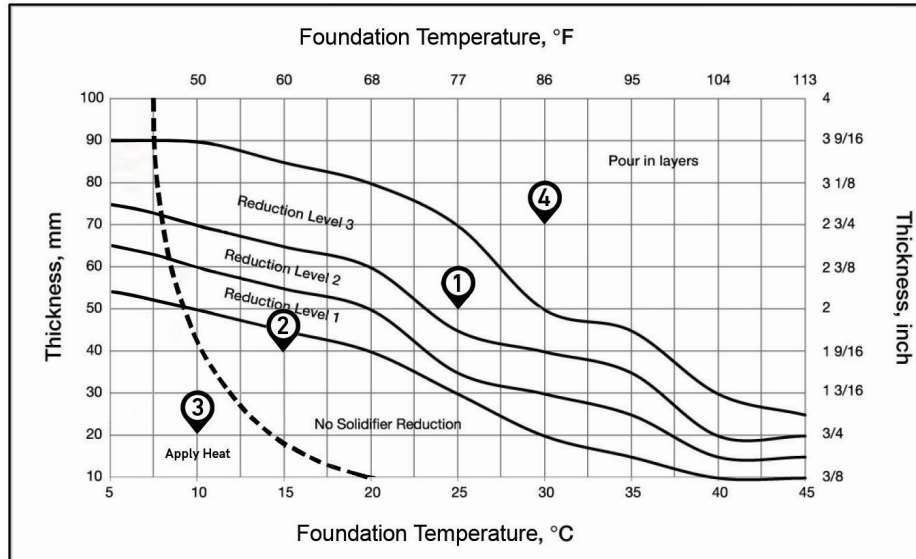
Anhand des in Abbildung 7 gezeigten Diagramms bestimmen, ob eine Reduzierung der Härtermenge erforderlich ist und ob **Belzona 7111** in einem oder mehreren Durchgängen vergossen werden sollte. Die erforderliche Härtermenge hängt sowohl von der Temperatur des Maschinenfundaments als auch von der Dicke der Unterfütterung ab.

Abbildung 7 – Belzona 7111 Härterreduktionsdiagramm
