Selbstschmierendes Metallreparatursystem

Belzona 1131 (Bearing Metal) ist ein pastöses Reparatursystem mit einem Feststoffanteil von 100 % und selbstschmierenden Eigenschaften, um reibungsarme Oberflächen zu erhalten, die nicht dauerhaftem Kontakt und geringer spezifischer Belastung ausgesetzt sind.

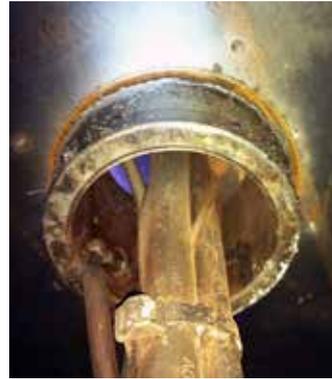
Korrodierte Welle

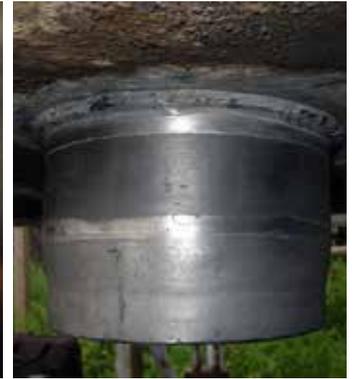
Wiederhergestellte Welle
