Oberflächentoleranter Universal-Reparaturwerkstoff

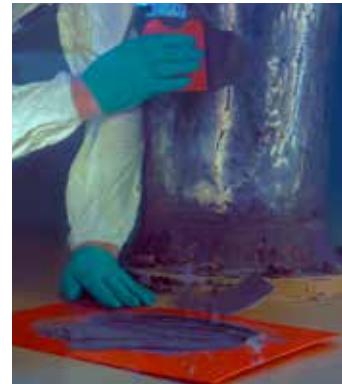
Anwendung unter Wasser

Belzona 1212 kann direkt auf manuell vorbereitete, nasse oder verölte Oberflächen sowie unter Wasser aufgetragen werden.

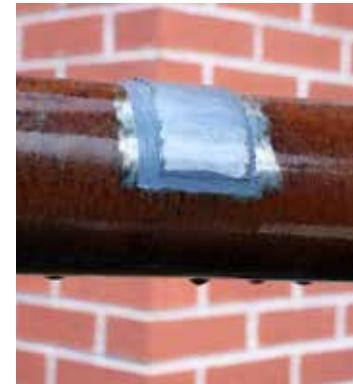
Anwendung auf nassen oder verölten Oberflächen
