# Hochleistungsfähiges, schnell aushärtendes System für Reparaturen von Vorderkanten

**BELZONA®**  
**5711**

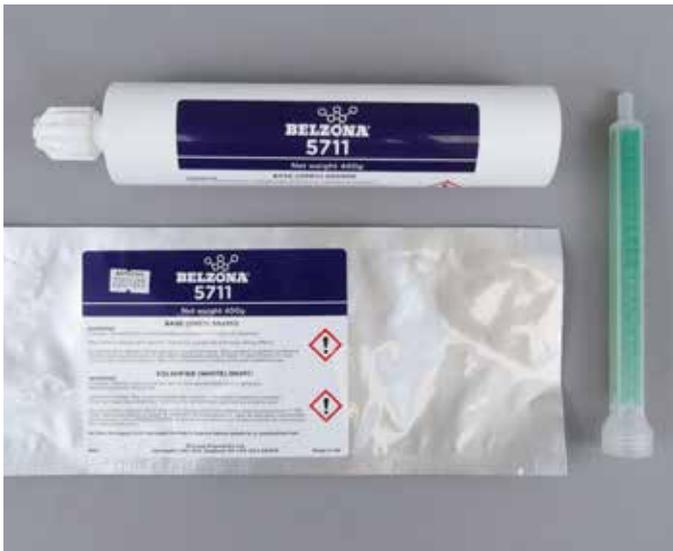
Belzona 5711 wird in einer Kartusche mit statischem Mischer geliefert.

Es wird in einer Kartusche geliefert, die besonders auch bei Reparaturen mit Seilzugang eine einfache Anwendung ermöglicht.

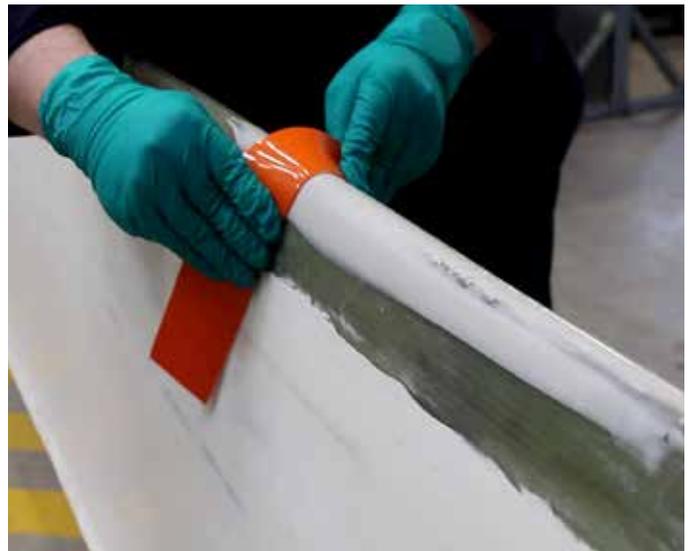
Einfache Konturennachbildung der Vorderkanten, kein Schleifen erforderlich.

Das Produkt hat eine lange Verarbeitungs-/Topfzeit und eignet sich perfekt, um die Kontur der Vorderkanten nachzubilden. Ein zusätzliches Schleifen ist nicht notwendig, wodurch sich der Reparaturprozess um einen Schritt verkürzt.
